# **PROCES-VERBAL DE CONSTAT**

**LIEU D'INTERVENTION :  
LOT N°82-RESIDENCE LA COUR DU SOMMELIER (33133) GALGON**

**EN DATE DU 25/10/2019**

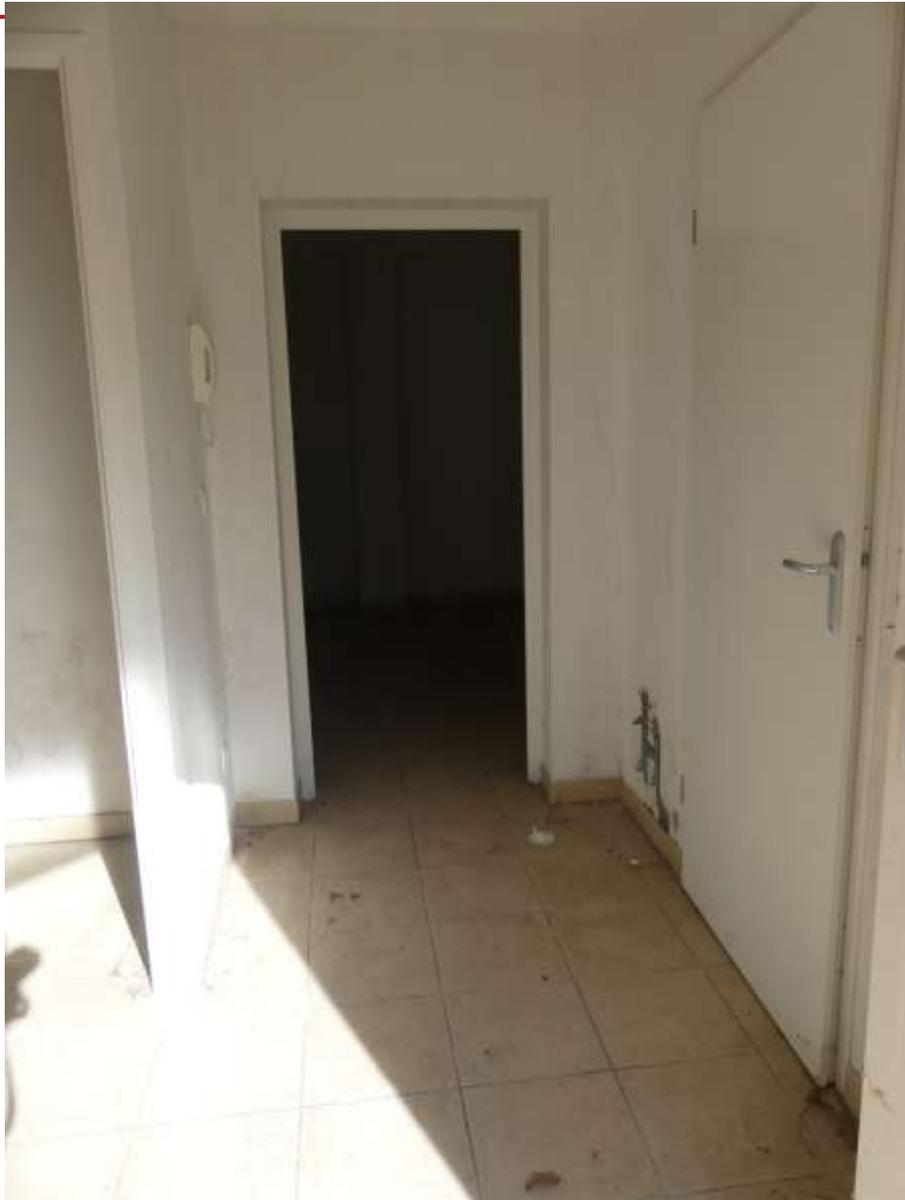
**Entrée / Dégagement :**

A l'entrée, une porte peinte, la peinture est écaillée.

Les murs sont revêtus de crépi peint, avec d'importantes traces de moisissures sur tous les murs en partie basse.

A gauche de la porte de la cuisine, il manque le radiateur (elle ne reste que le support avec les fils apparents).

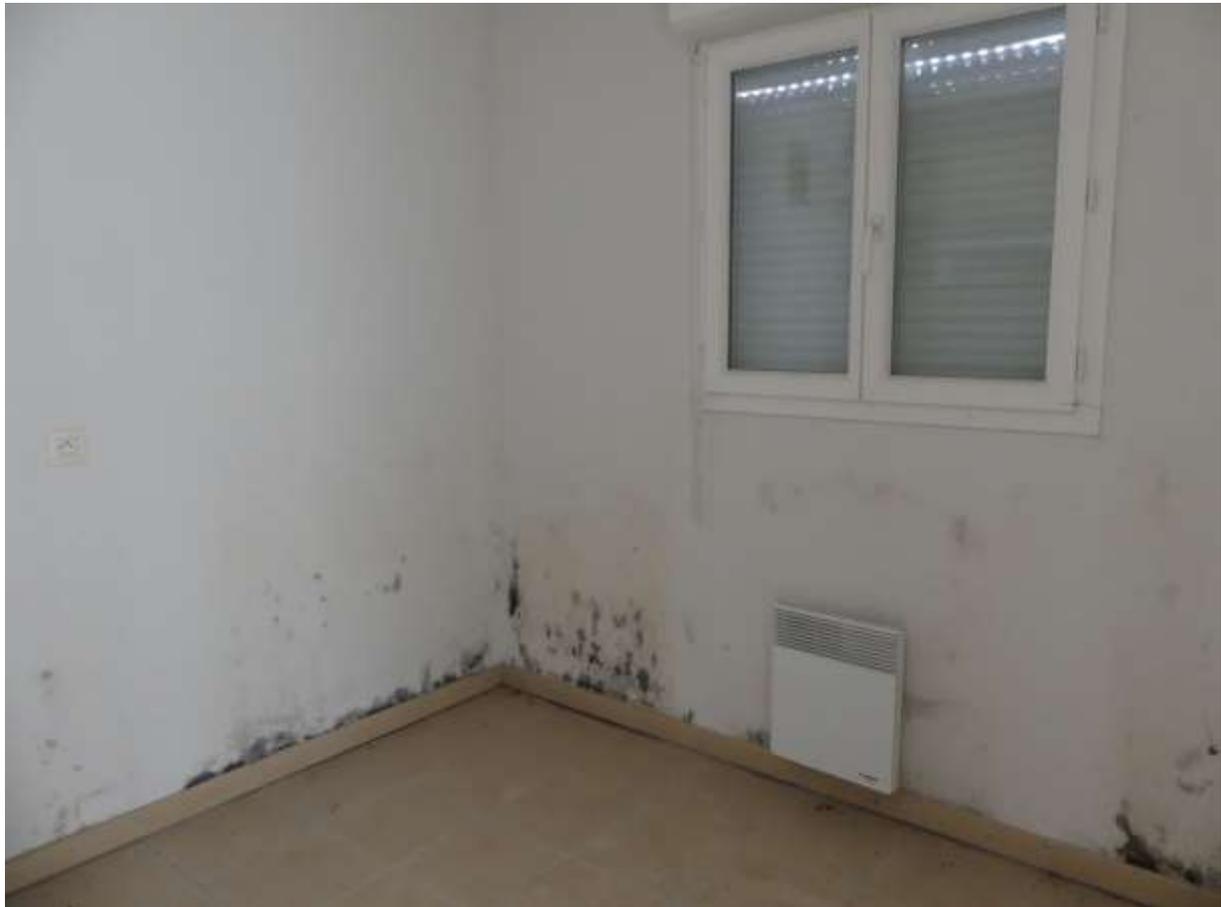
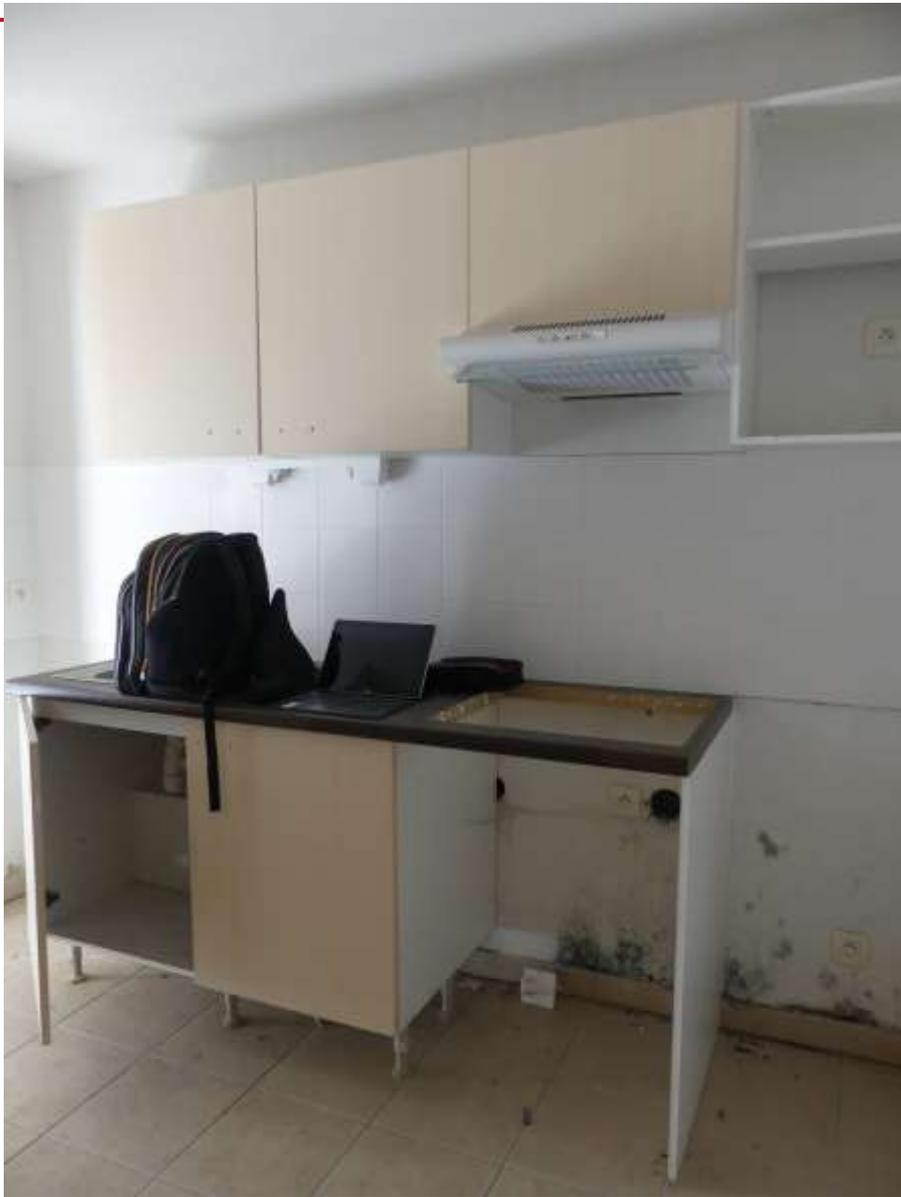
**Cuisine :**

Les murs crépis peints, sont couverts de traces et taches de moisissure en partie basse, sur environ moitié de hauteur.

- En partie basse, un meuble deux portes mélaminé (il manque une porte à gauche et la poignée sur la porte à droite)
- Un évier simple bac inox et emplacement pour plaque de cuisson sur plan de travail mélaminé.
- en partie haute, un meuble deux portes à gauche (il manque les poignées, l'intérieur est sale), une hotte aspirante de marque COBAL avec un meuble une porte au-dessus, à droite un meuble mélaminé dont il manque la porte.

La prise de connexion four a été arrachée.

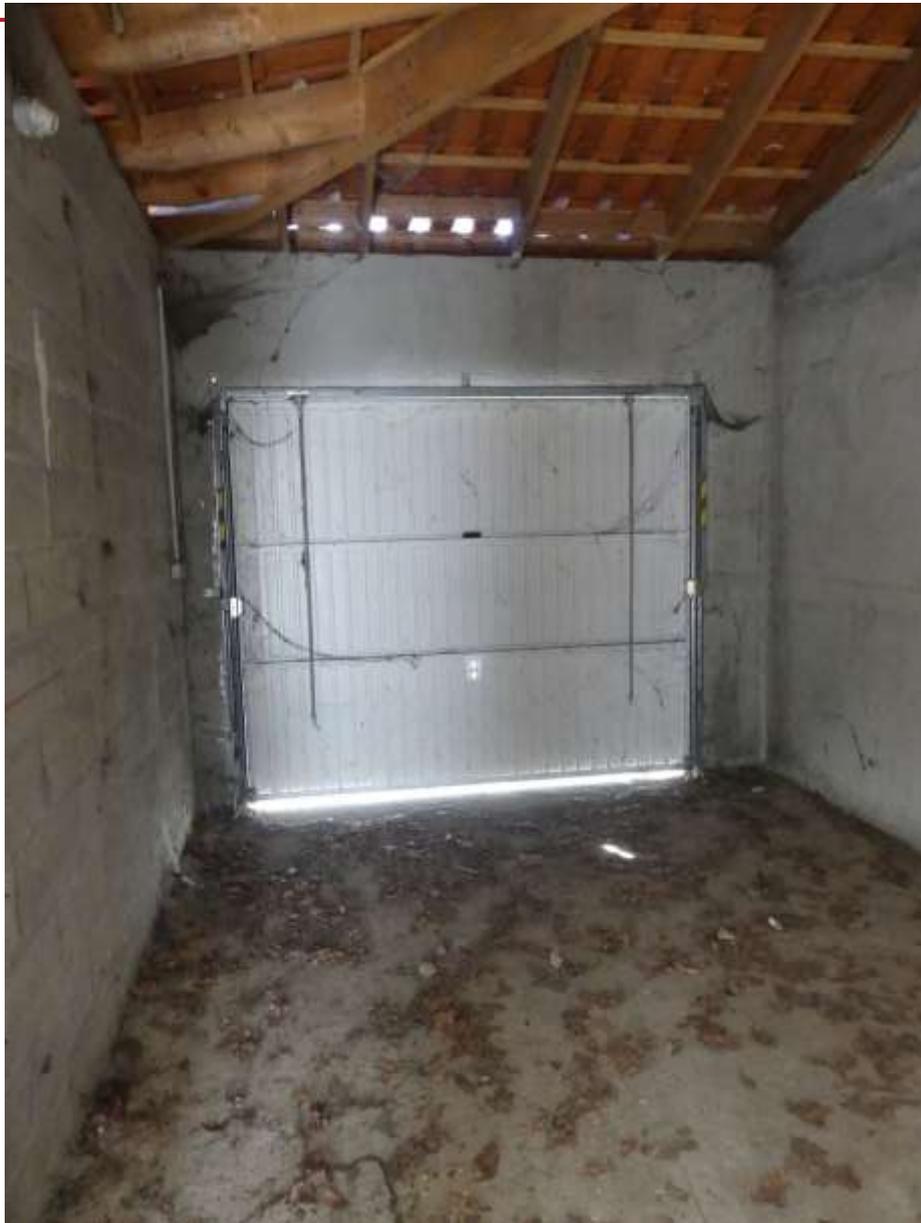
**Garage :**

Les murs sont bruts de parpaings, avec une porte de garage fer basculante (il manque le mécanisme de la serrure)

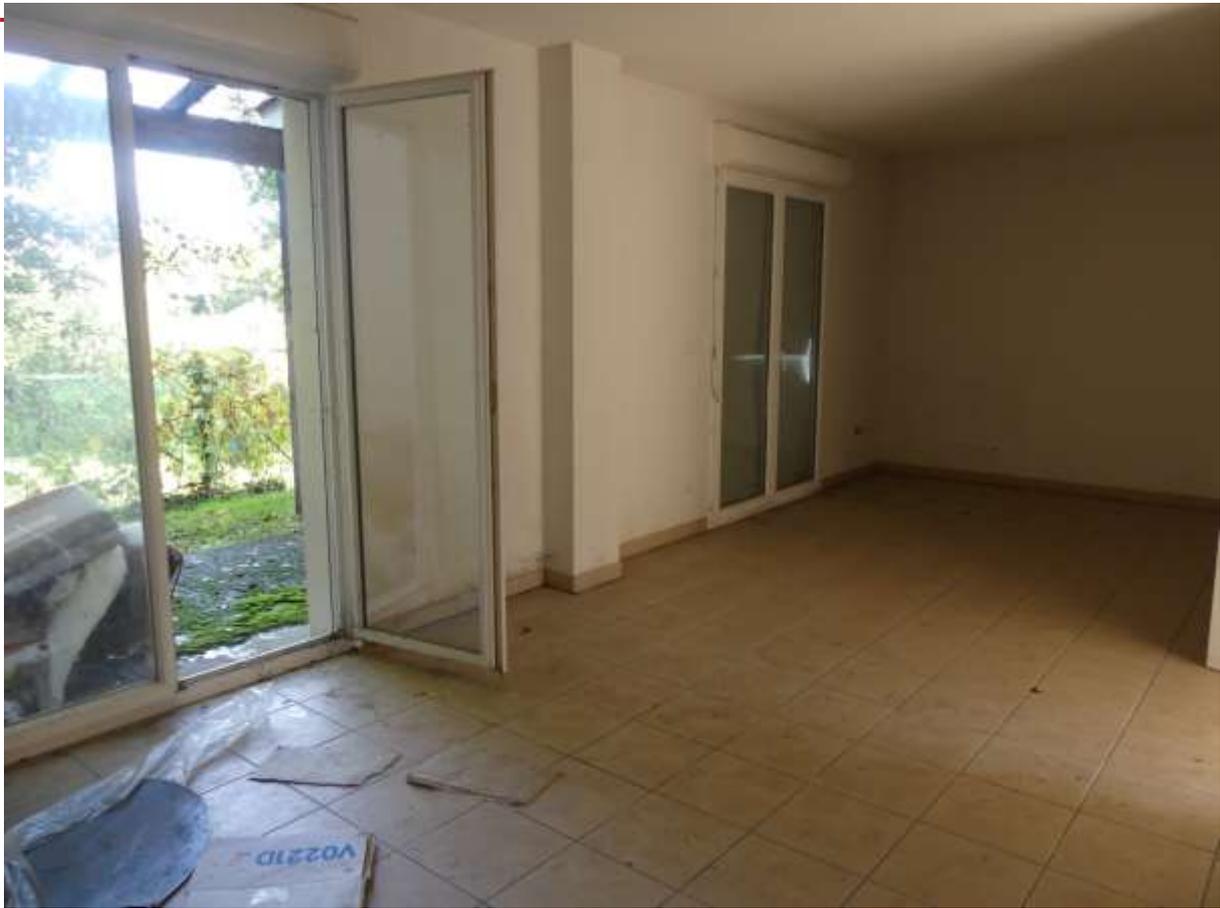
**Pièce de vie (donnant sur le jardin à l'arrière) :**

Les murs sont doublés crépis peints, avec de nombreuses traces de moisissure, en partie basse sur toutes les faces des murs et notamment tachés de façon important en entrant dans la pièce à droite à gauche, ainsi que sur le mur côté jardin.

Deux baies vitrées deux vantaux PVC, avec volet roulant manuel.  
Le volet à droite est cassé (il ne remonte plus).

Il n'y a pas de chauffage dans cette pièce.

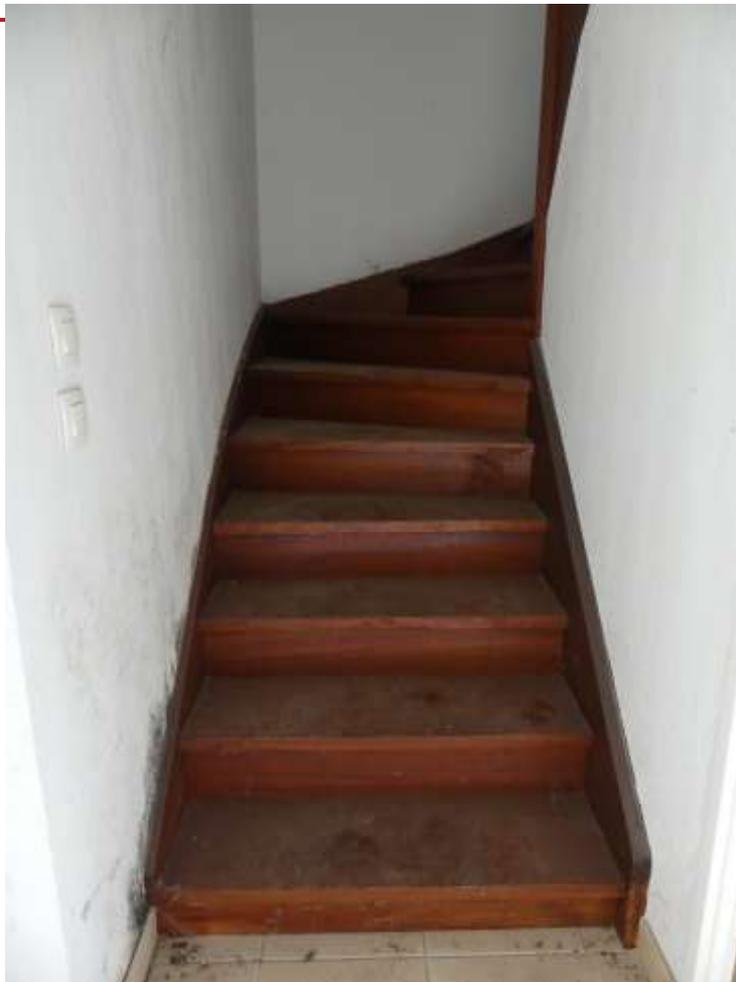
**Cage d'escalier:**

Les murs sont crépis peints, avec des traces d'humidité et de moisissure dans toute la montée d'escalier, avec un point lumineux mural.

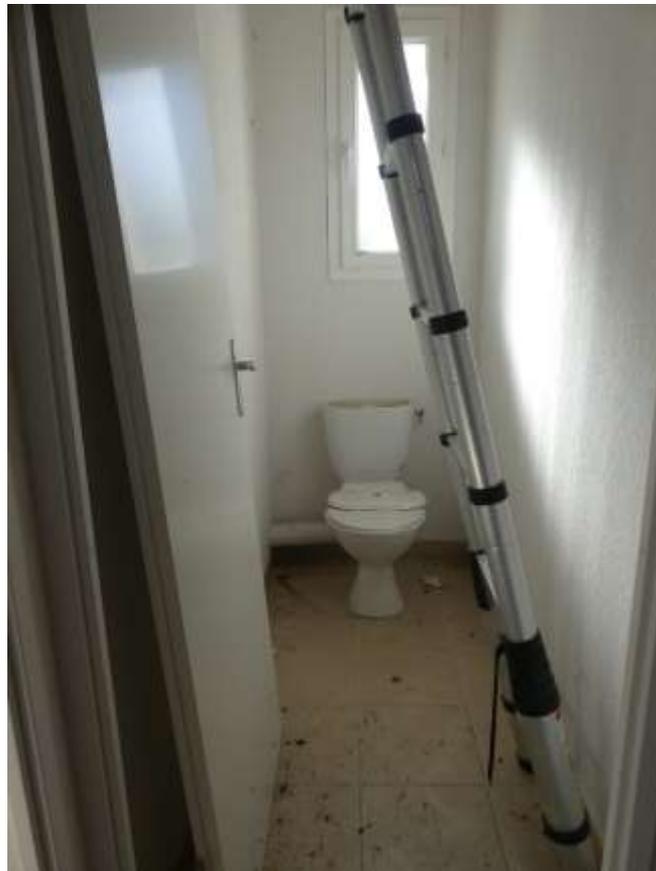
**WC :**

Une porte peinte démontée

Un WC avec chasse d'eau dorsale et abattant.  
Le mécanisme de la chasse d'eau est démonté.

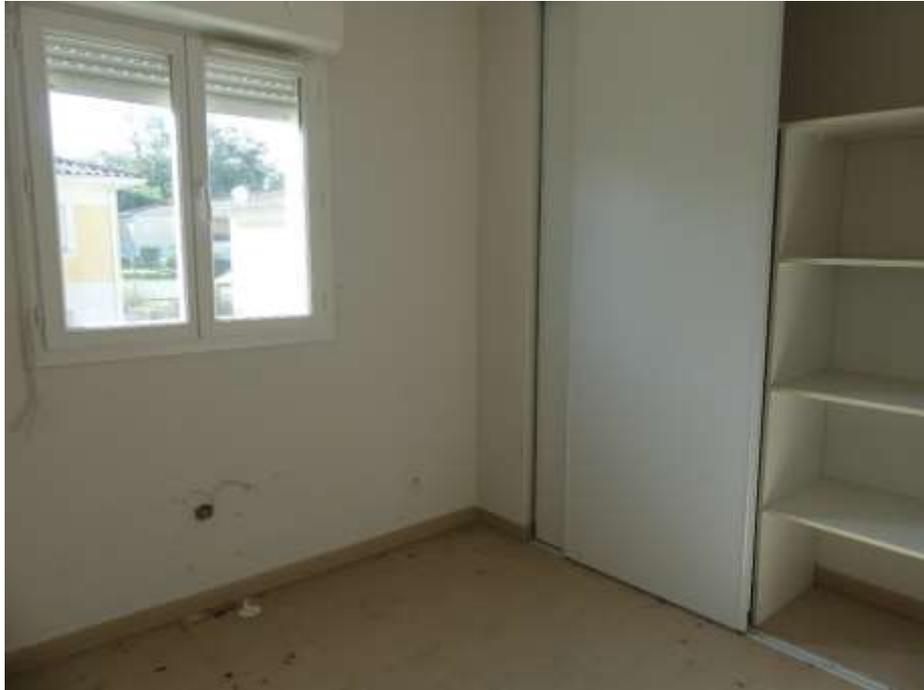
**Chambre face à l'entrée :**

Sous la fenêtre, un boîtier électrique d'où sortent des fils, qui devait être l'emplacement du radiateur.  
Le mur est dégradé tout autour.

Il n'y a pas de point de chauffage dans cette pièce.
