### **PROCES VERBAL DE DESCRIPTION**

**Le MARDI HUIT SEPTEMBRE DEUX MILLE VINGT**

Ce dernier est propriétaire de biens immobiliers sis à Nice (06300), 83/85 Boulevard de l'Ariane – 2 Rue du Comte Vert Amédée VI.

Les biens immobiliers, objets de la présente procédure, sont situés dans un ensemble immobilier à NICE, quartier de l'Ariane, 83/85 boulevard de l'Ariane – 2 rue du Comte Vert Amédée VI – 06300 NICE.

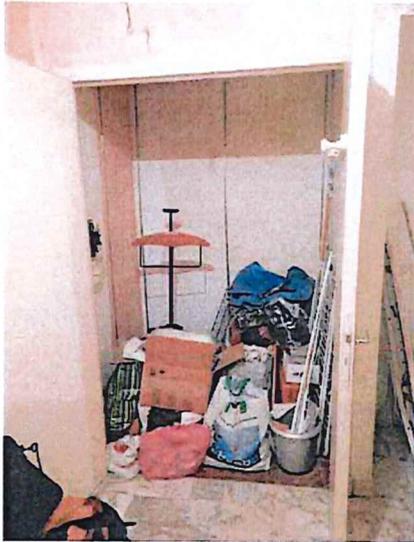
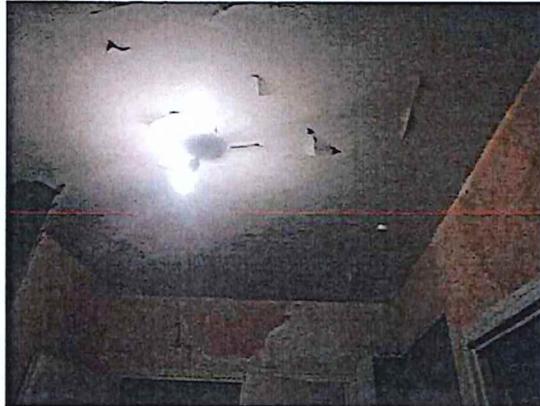
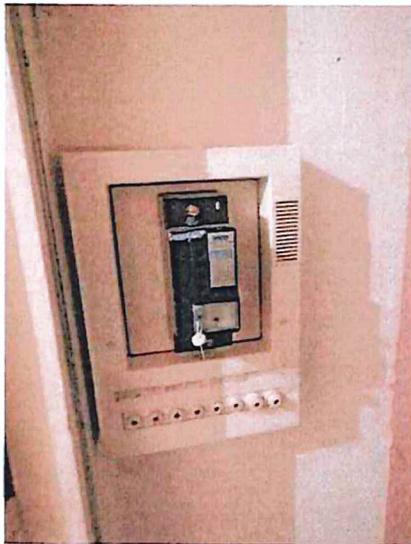
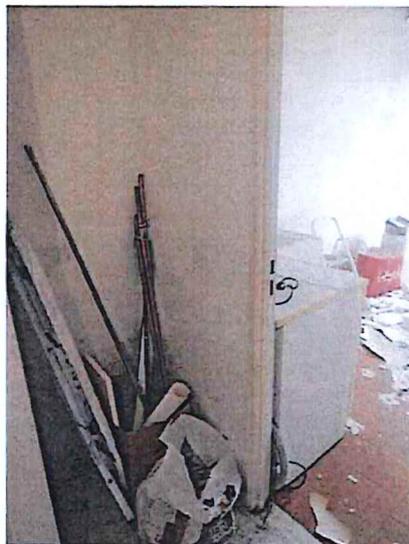
### Hall :

Carreaux de marbre clair à l'état d'usage. Plinthes en marbre à l'état d'usage.

Plâtre lisse recouvert de papier peint usagé. L'ensemble est en mauvais état général. Des auréoles sont visibles. Le plâtre est dégradé en plusieurs endroits.

Plâtre lisse peint en blanc. La peinture est dégradée et s'écaille par plaques.

Un grand placard encastré fermé par deux vantaux ouvrants à la française est aménagé du côté gauche. Le tableau électrique est présent dans ce volume. Il est vétuste.

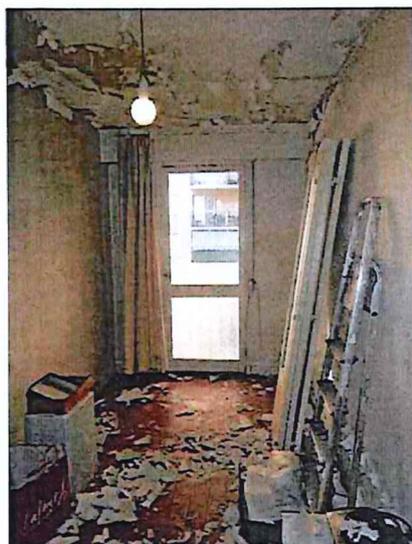
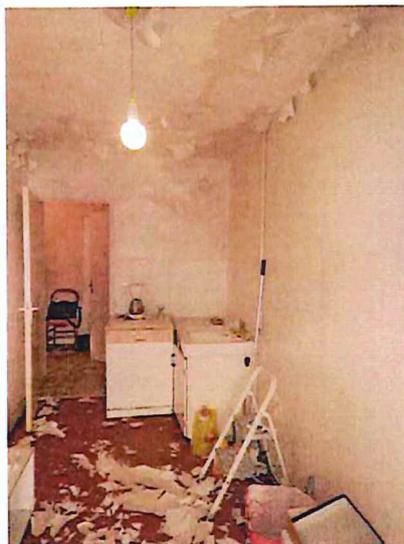
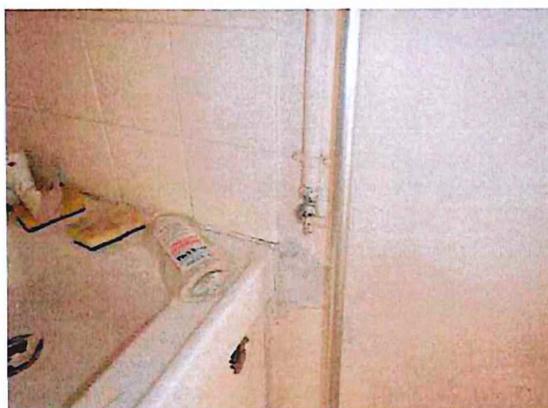
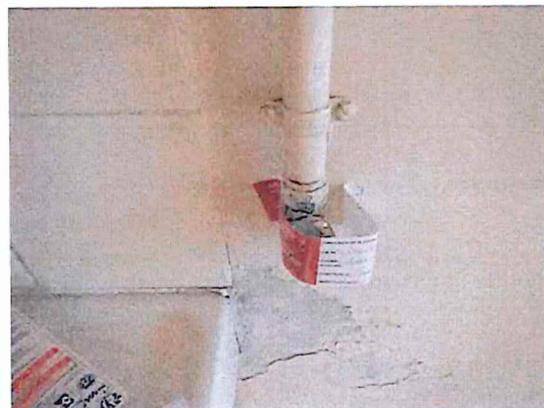
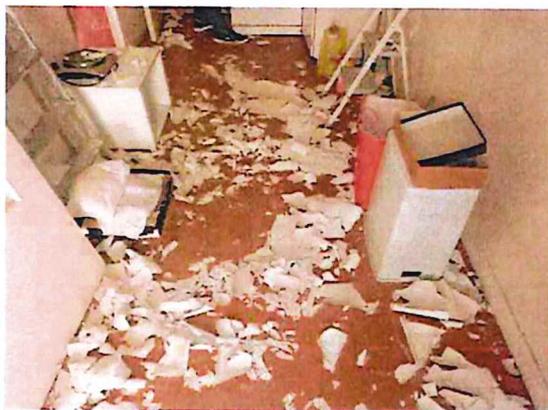
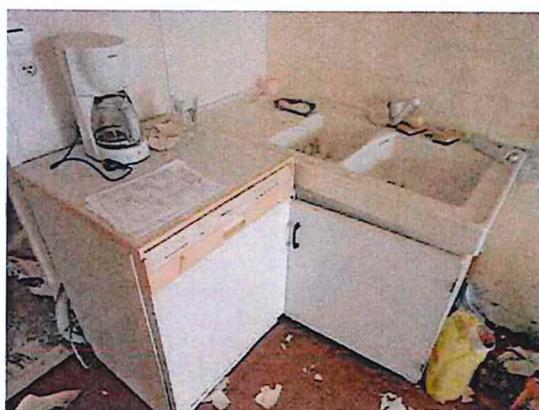
**Cuisine :**

Carreaux de carrelage à l'état d'usage. Le sol est très sale. Des écaillures de la peinture du plafond jonchent le sol.  
Plinthes carrelées usagées.

Plâtre lisse peint en blanc. Le revêtement est vétuste. La peinture est largement écaillée sur la surface de la cloison de droite et côté hall.

En outre, plusieurs fissurations verticales sont visibles. Des auréoles sont présentes en partie basse du mur de droite.

Plâtre lisse peint en blanc. La peinture est dégradée et s'écaille par plaques.

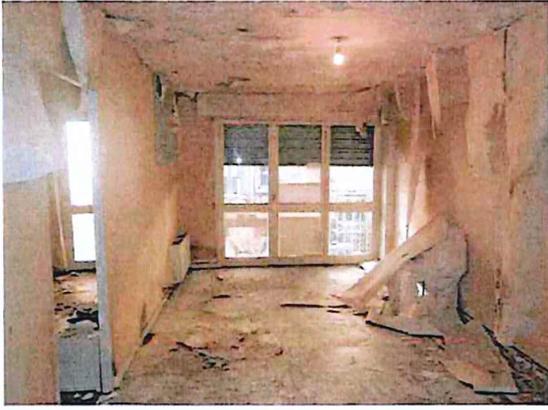
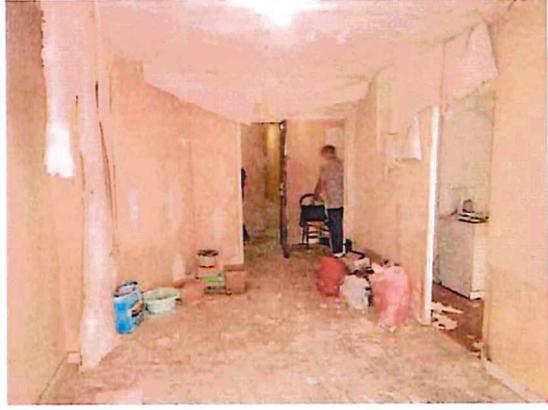
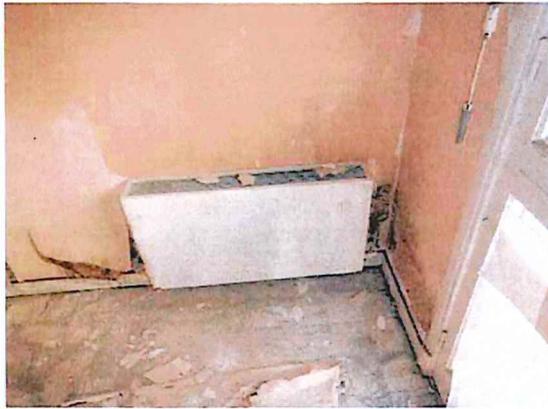
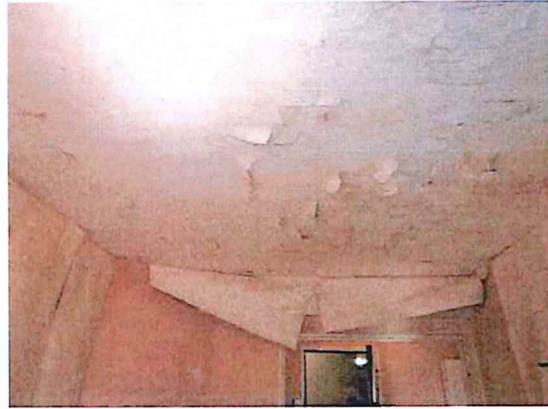
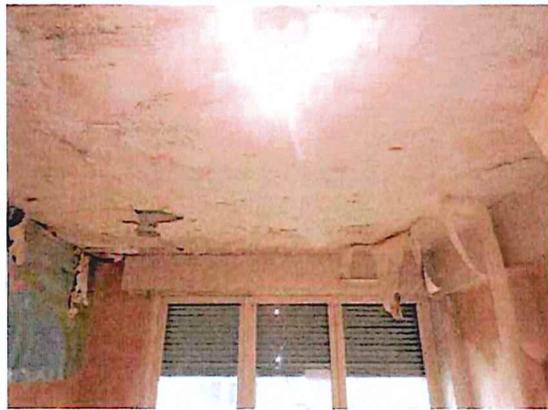
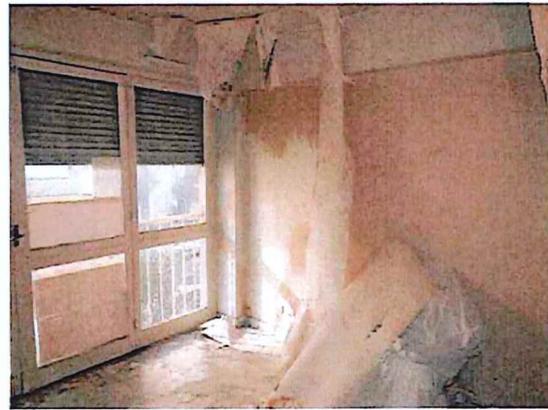
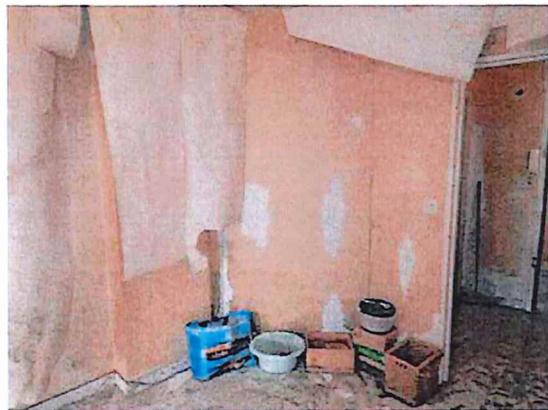
### **Séjour :**

Carreaux de marbre clair du même type que celui utilisé dans le hall. Celui-ci est très sale. Des auréoles et taches sont visibles sur sa surface.

Plâtre lisse recouvert de papier peint. L'ensemble est dégradé. D'importantes auréoles, coulures et plaques de moisissures sont visibles.

Le plafond est constitué de béton recouvert de plâtre et de papier peint. L'ensemble est fortement dégradé. La peinture s'écaille et le plâtre s'effrite. Le béton est visible. Les lés de papier peint sont largement moisissés et sont décollés.

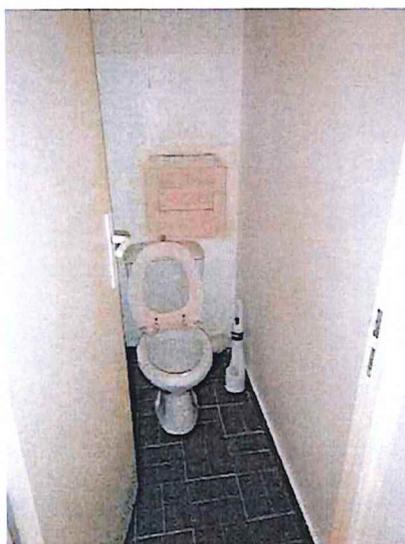
### WC indépendants :

Carreaux de carrelage gris foncé en bon état général. Plinthes carrelées du même type en bon état général.

Plâtre lisse peint en blanc. La peinture est vétuste.

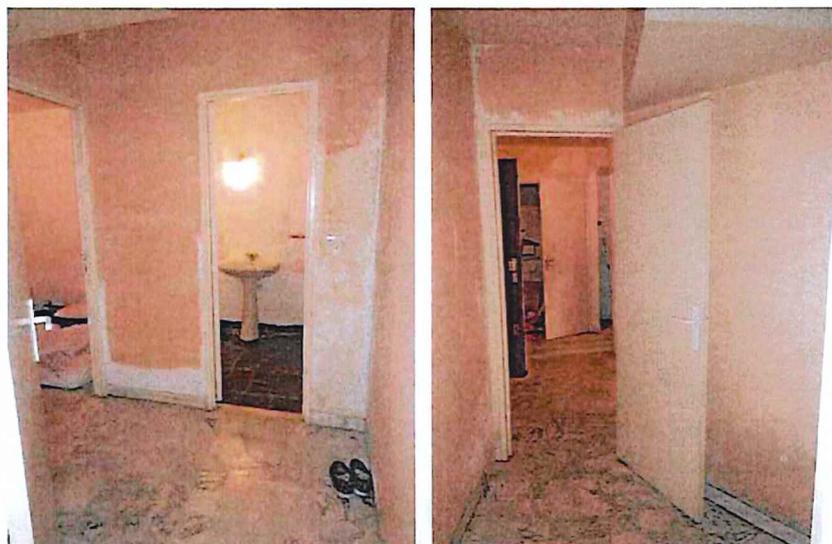
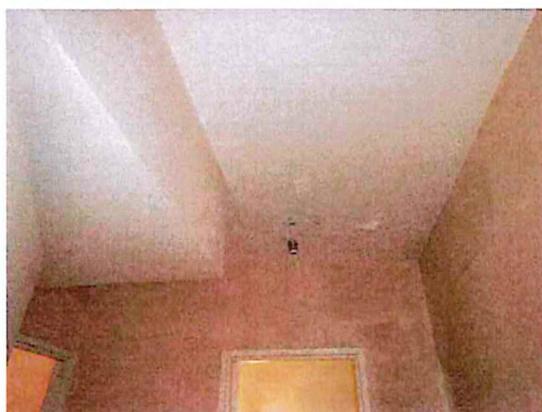
### Dégagement :

Carreaux de marbre. Le sol est sale.  
Plinthes en marbre à l'état d'usage, mais sales.

Plâtre lisse recouvert de papier peint. L'ensemble est usagé et dégradé. D'importantes plaques de moisissures et taches brunes sont visibles sur la surface des murs. Les lés sont déchirés.

Plâtre lisse peint en blanc. La peinture est largement écaillée.

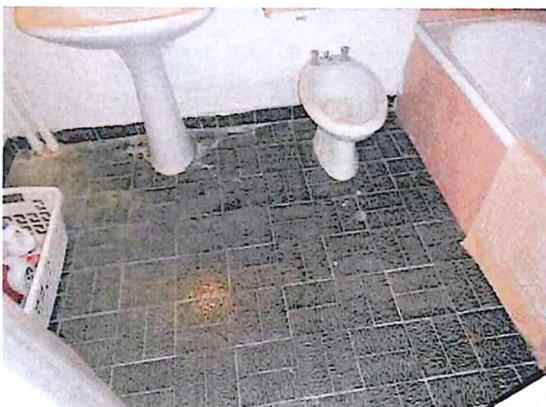
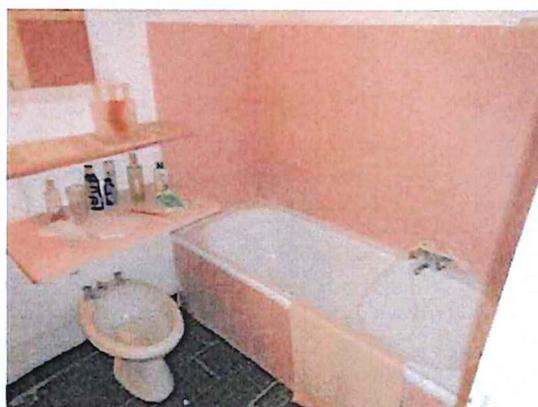
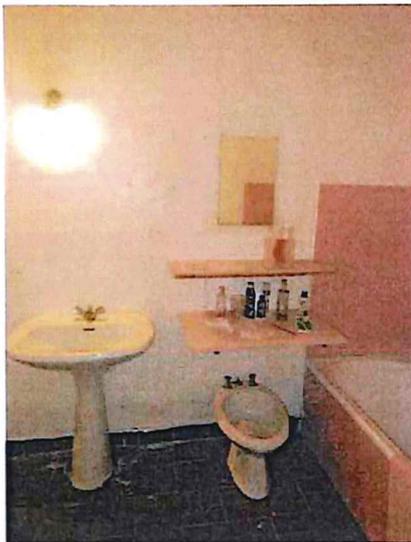
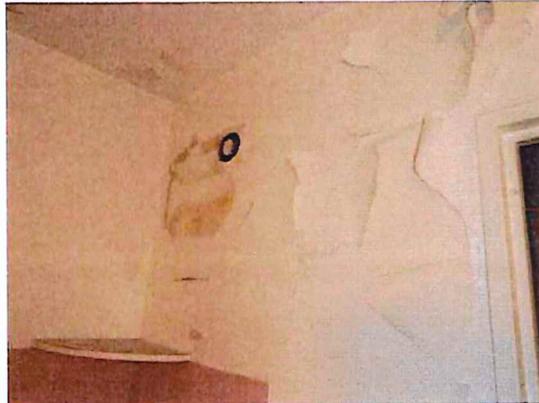
## Salle de bains :

Carreaux de carrelage gris foncé.  
D'importantes taches de calcaire sont visibles sur sa surface.  
Plinthes carrelées du même type, à l'état d'usage.

Plâtre lisse peint en blanc. La peinture est largement dégradée. Elle s'écaille par plaques.  
Des auréoles sont notamment visibles au niveau du mur situé du côté droit en entrant.

Plâtre lisse peint en blanc. La peinture est largement écaillée.

- Une baignoire en faïence blanche avec mélangeur chromé, flexible et douchette en PVC.  
Du carrelage mural de couleur rose pâle habille les murs situés en périphérie de la baignoire ainsi que sur son tablier,
- Un lavabo en faïence blanche avec robinet chromé,
- Un bidet en faïence blanche manifestement endommagé,
- Deux tablettes, fixées grossièrement au mur faisant face à la porte d'accès à ce volume à l'aide d'équerres.

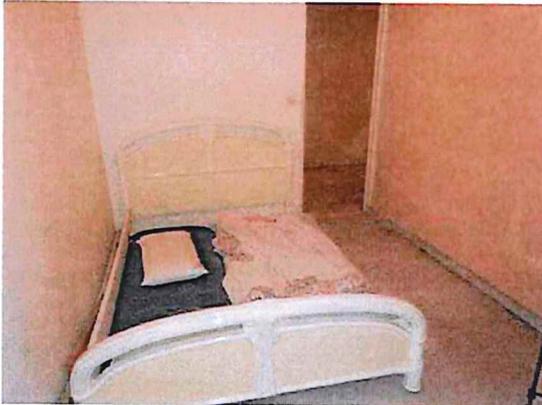
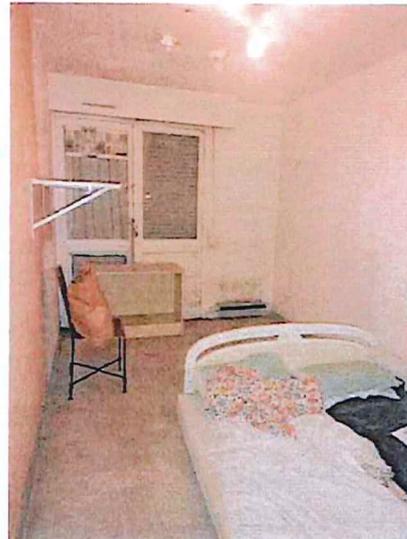
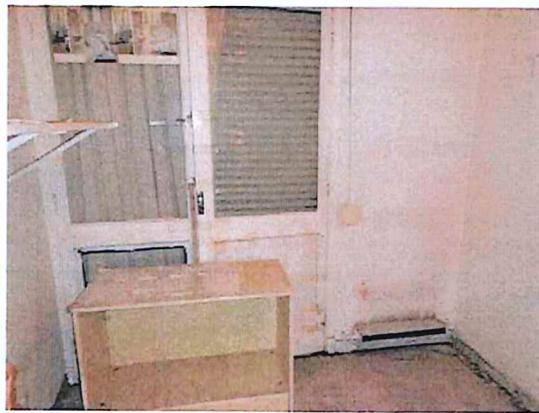
### Chambre :

Carreaux de marbre. Le sol est largement taché. Plinthes en marbre à l'état d'usage.

Les murs sont constitués de plâtre recouvert en partie de papier peint. L'ensemble est usagé. Les lés sont déchirés et tachés.

Plâtre lisse peint en blanc. La peinture s'écaille par plaques.

La pièce bénéficie d'une porte-fenêtre à deux vantaux, laquelle est endommagée. Cette baie est équipée de simple vitrage et d'un volet endommagé.

Un radiateur est installé au droit de la porte-fenêtre. Le coffrage de celui-ci est manquant.
