### **PROCES VERBAL DE DESCRIPTION**

**Le MARDI HUIT SEPTEMBRE DEUX MILLE VINGT**

Ce dernier est propriétaire de biens immobiliers sis à Nice (06300), 83/85 Boulevard de l'Ariane – 2 Rue du Comte Vert Amédée VI.

Les biens immobiliers, objets de la présente procédure, sont situés dans un ensemble immobilier à NICE, quartier de l'Ariane, 83/85 boulevard de l'Ariane – 2 rue du Comte Vert Amédée VI – 06300 NICE.

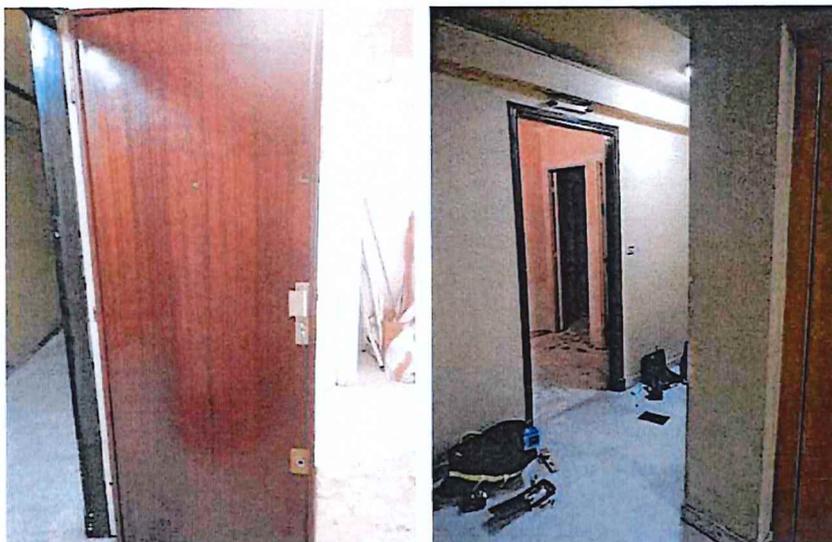
La porte de l'appartement situé au 1<sup>er</sup> étage de l'entrée B, à droite en sortant de l'ascenseur, est équipée de trois serrures dont deux serrures de sécurité.

Les opérations d'ouverture forcée se sont étendues de 08h20 à 09h30.

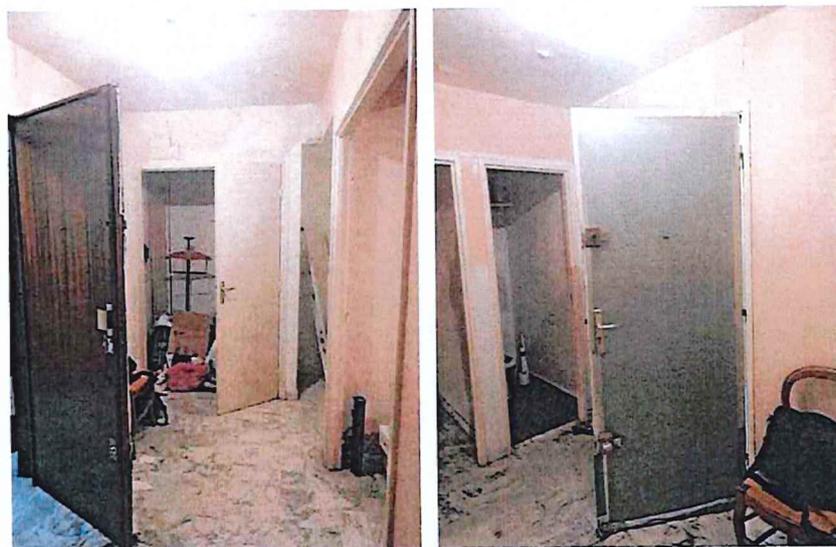
### Hall :

Plâtre lisse recouvert de papier peint usagé. L'ensemble est en mauvais état général. Des auréoles sont visibles. Le plâtre est dégradé en plusieurs endroits.

Plâtre lisse peint en blanc. La peinture est dégradée et s'écaille par plaques.
